PATOLOGIAS
EM LAJES
ALVEOLARES
E-BOOK
TÉCNICO

PLANNIX
SOLUÇÕES PARA PRÉ-FABRICADOS

Este e-book foi desenvolvido a partir de um trabalho de observação de campo do processo de produção de lajes alveolares de concreto protendido com o objetivo de servir de referência para os gestores de empresas de pré-moldado atuarem no processo de diminuição de perdas de lajes alveolares.

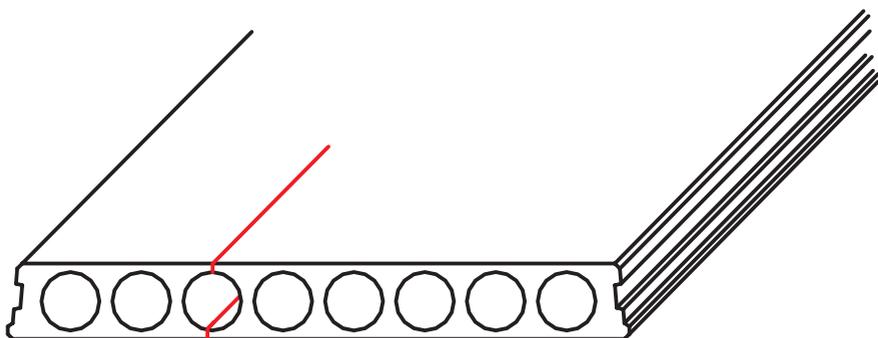
FISSURAS NA LONGITUDINAL

São classificadas como fissuras na longitudinal as fissuras que originam na extremidade do painel acima e abaixo dos alvéolos e se prolongam no sentido longitudinal da peça.

Quando o concreto demora a ser umedecido, observa-se uma rápida secagem da superfície e a fissura acima dos alvéolos.

Após descoberta a pista, observa-se a fissura em vários trechos ao longo desta; geralmente acima dos alvéolos centrais.

Logo que o engate de desforma da peça é retirado desta, a fissura aparece.

a) Retração do concreto;

b) O peso sobre as peças somado ao apoio inadequado das mesmas;

Quando não há uma boa distribuição das cargas ao longo do apoio, o painel fica exposto a esforços de tração no sentido transversal, onde não há armadura.

c) Rasgos na superfície do painel;

Peças com rasgos na região superior, abertos até a extremidade da peça estão sujeitos a terem fissura na base do alvéolo onde este rasgo foi construído, pois a região superior tende a se fechar quando sujeito à força do engate ou correia de içamento.

a) Umedecimento da peça logo na sua confecção e cobrimento com lona impermeável;

b) Evitar descobrir a peça quando esta ainda estiver no processo de cura para evitar a evaporação da água na superfície;

c) Diminuição da quantidade de peças na pilha e melhora dos apoios (uso de dormentes e pilaretes de concreto revestidos de madeira, e uso de tiras de isopor abaixo de cada madeira de apoio para absorver as imperfeições da superfície da peça de baixo;

d) Rasgos deixaram de ser feitos até a extremidade da peça. Os mais ou menos dez centímetros que ficam inteiros estão sendo quebrados após montagem do painel.

Peças com este tipo de fissura estão sendo recusadas e aproveitadas para fabricação de peças com largura inferior a 124,5 cm

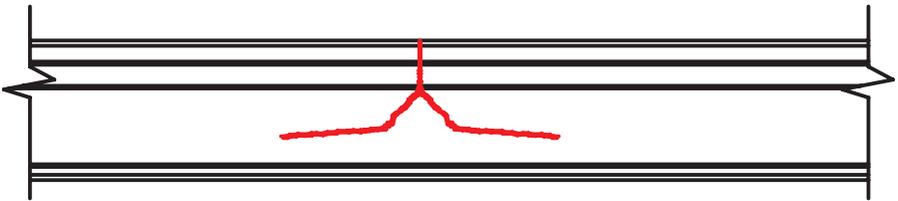
FISSURAS NA TRANSVERSAL

São fissuras localizadas na superfície no sentido transversal do painel, e que podem se prolongar pelas laterais descendo até a base da peça.

Nesta situação a fissura nunca fica apenas na superfície, ela desce pelas laterais caracterizando uma divisão da peça.

a) Retração do concreto;

b) Apoio incorreto:

Quando é feito um apoio fora do alinhamento do apoio da peça de baixo ou quando se tem um balanço exagerado. Neste caso a fissura desce nas laterais da peça até a metade de sua altura, e depois se estende para os lados;

Retirada da lona quando a peça ainda está com temperatura alta.

a) Umedecer o concreto logo na sua confecção e cobrir com lona impermeável;

b) Evitar descobrir toda a pista de uma só vez para não favorecer o choque térmico;

c) Fazer (“serrotes”) cortes nas extremidades de todas as peças para indução da fissura neste local.

Quando a fissura está somente na superfície, a peça é liberada. Quando se prolonga pelas laterais descendo até a base da peça, ela é recusada, só podendo ser aproveitada para produção de peças menores

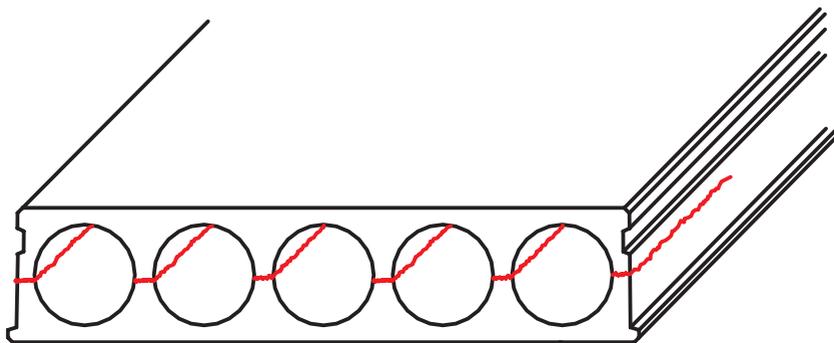
FISSURAS NA HORIZONTAL

São fissuras entre os alvéolos, nas nervuras do painel, localizadas nas extremidades da peça, tendendo a separar a superfície inferior da superior.

a) Após o corte das peças; podendo aumentar na quantidade de nervuras e/ou nas dimensões das fissuras após estocagem.

O concreto ainda não atingiu uma resistência compatível com a tensão das cordoalhas quando a peça foi cortada;

Painéis dimensionados com carga de tensão muito alta têm maior possibilidade apresentar este tipo de fissura, pois como as cordoalhas estão localizadas na região inferior da peça, ela tende a projetar uma contra-flecha, o que gera um esforço de tração na extremidade que fissura o painel. Os painéis pequenos que não sofrem contra-flecha são os mais atingidos quando se tem uma carga muito alta;

- Quando o “serrote” não é feito com cuidado, o movimento feito pelo concreto enfraquece esta região;
- Os rasgos feitos na região superior dos alvéolos também favorecem o enfraquecimento das extremidades, pois estes rasgos atrapalham na cura do concreto.

Nota: numa mesma pista, peças grandes com rasgos não fissuraram. Peças pequenas sem rasgos não fissuraram. Peças pequenas com rasgos fissuraram

- a) Liberação da pista com resistência alta do concreto quando se têm peças dimensionadas com cargas de tração muito altas;

- b) Corte mais suave com o “serrote” e feito apenas na superfície do painel (altura do corte).

- Nas peças onde as fissuras atingem mais que duas nervuras, são recusadas e aproveitadas para produção de peças menores;

- Quando a fissura atingiu apenas uma ou duas nervuras, a peça fica aguardando uma inspeção futura para avaliar se houve um aumento da quantidade e/ou dimensões das fissuras;

- Quando liberadas, são marcadas para receber um enchimento de concreto na obra nos alvéolos atingidos.

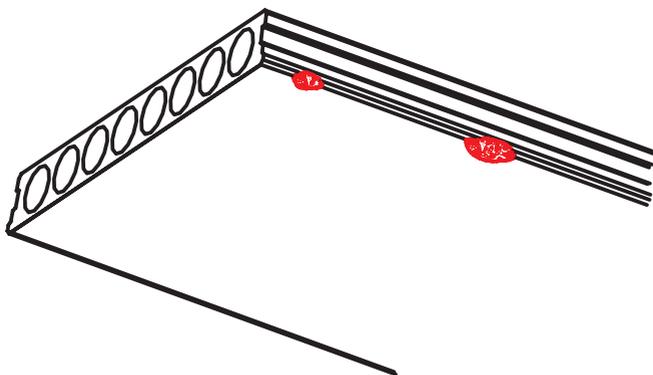
PEQUENAS QUÊBRAS NAS LATERAIS

São pequenos pedaços de concreto do friso lateral do painel, região inferior, que se soltam na desforma da peça ficando presos na forma.

Quando o painel é sacado, pequenos pedaços da lateral ficam presos na forma.

madeira de 8x8 no trilho da fôrma para que a vibração descole o painel. Algumas vezes, na batida, a lateral do painel é atingida, fazendo com que esta região se quebre.

Em alguns pontos da pista, principalmente nas emendas dos módulos, podemos observar pequenas cavidades nas laterais e nos quebra-quinas da fôrma. Neste local a fôrma fica alguns poucos milímetros mais larga. Quando são cortadas as cordoalhas, o painel se movimenta, e onde o painel tem uma largura maior, “corre” para o local onde tem a largura menor que é a largura padrão, fazendo com que o painel fique preso neste ponto que é o ponto que vai se quebrar quando o painel for sacado da fôrma.

- a) Proibição de batidas na pista para descolar o painel;
- b) Manutenção da fôrma;

- a) Acabamento nos pedaços quebrados.
- Obs: muitas vezes o pedaço reconstruído se solta no transporte da peça. Novos produtos

Peças com este tipo de problema estão sendo marcadas para receber acabamento e liberadas após conferência deste.

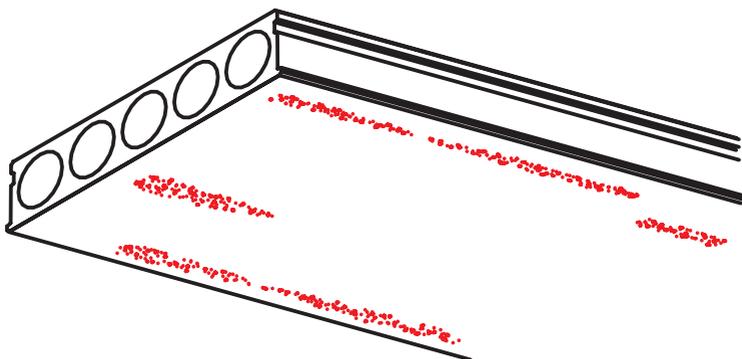
ACABAMENTO RUIM DA SUPERFÍCIE INFERIOR

Há dois tipos de problemas de acabamento que ocorrem sob os painéis:

- Pannel ressecado e “esfarelando”. Observa-se concreto aderido à pista em vários trechos;
- Brocas e bolhas.

O painel fica com a superfície agarrada na pista quando na cura do concreto o aquecimento da pista é feito muito tempo após a concretagem (fim de pega do concreto);

Quando a calha da extrusora está baixa, a vibração no concreto aumenta, ocasionando brocas e bolhas. Ou ainda, quando a vibração das roscas está alta ou a velocidade de rotação das mesmas está baixa, o que aumenta o tempo de vibração.

a) Correção do tempo de início da cura do concreto (funcionamento da caldeira logo após a concretagem para aquecimento da pista);

b) Caso já tenha ultrapassado o tempo de fim de pega, não circular calor;

c) Diminuição da vibração das roscas;

d) Correção da altura da calha.

a) acabamento por baixo do painel.

As peças estão sendo marcadas para receber acabamento e liberadas após conferência deste. Se caso o painel for receber outro tipo de acabamento na obra, como gesso, por exemplo, já está sendo liberada.

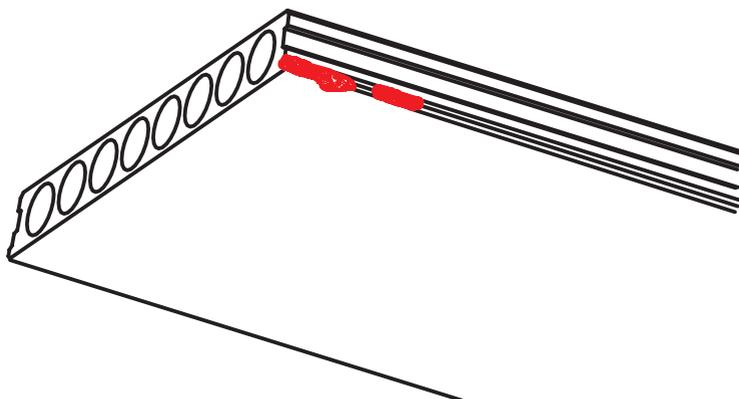
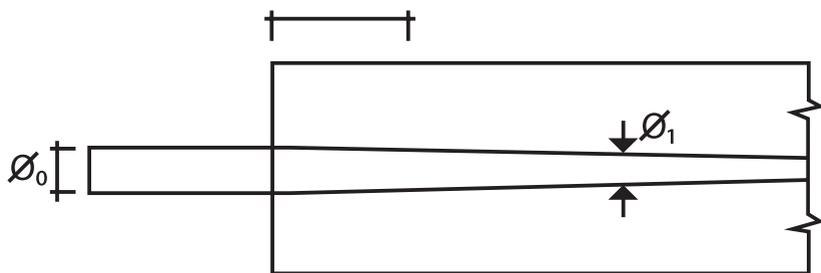
QUEBRA DO FRISO LATERAL

Friso da lateral do painel, região inferior se solta ao longo da cordoalha.

Logo após o corte de cada peça já é possível observar a fissura na lateral;

Assim que a peça é sacada da forma o friso lateral já se solta ou fica com uma trinca considerável, que vai aumentando à medida que vai se soltando o friso.

a) Bobina de 3 x 4,5 mm de fios trefilados:

Quando as peças são cortadas na pista a cordoalha se contrai num certo comprimento nas duas extremidades aumentando o seu diâmetro. Este processo é chamado de ancoragem por aderência. Como as peças são cortadas quando o concreto atinge uma resistência de aproximadamente 75% da resistência final e as arranhuras dos fios não permitem que as cordoalhas recuem, podemos deduzir que não há o comprimento

de ancoragem, que alivia um pouco das tensões nas extremidades da peça. Assim, a cordoalha tende a estourar o concreto, principalmente nas laterais.

Isto pode ser observado logo após o corte da peça quando nos fios trefilados tem-se o plano de corte da cordoalha no mesmo plano de corte do concreto. Diferente dos fios lisos, que ficam de 1 a 3 mm recuados em relação ao plano de corte do concreto.

Não foi mais usado este tipo de cordoalha.

Todas as peças feitas com esta cordoalha foram recusadas.
